KULTURMILJÖANALYS MALMBERGET

14 FEBRUARI 2017

UPPDRAG: Kulturmiljöanalys Malmberget -
etapp 3

Status: Rapport
Datum: 2017 02 14

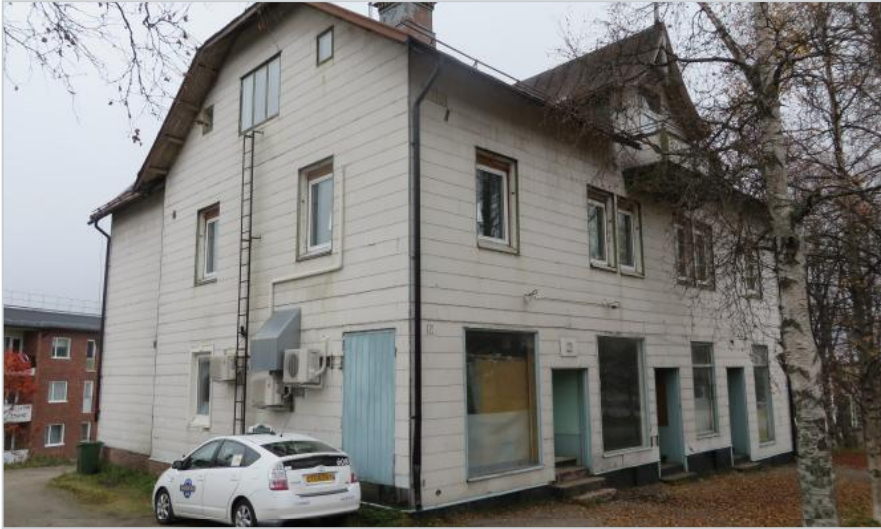
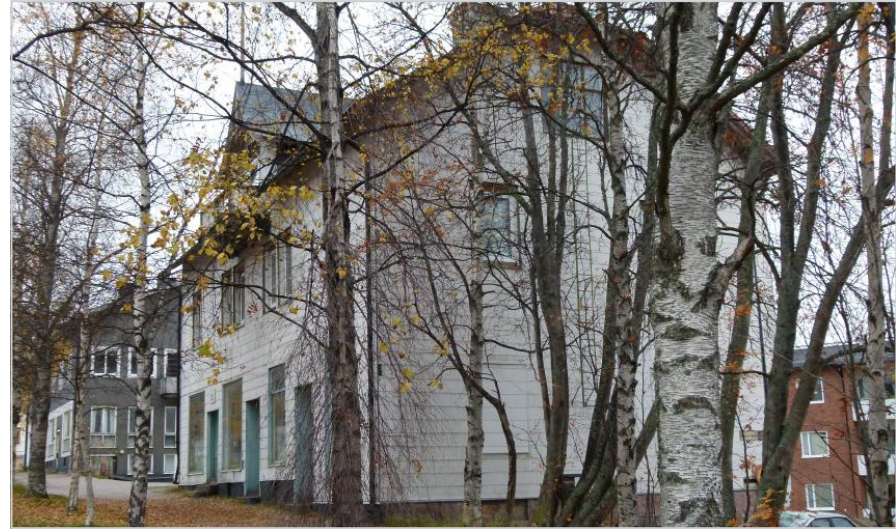
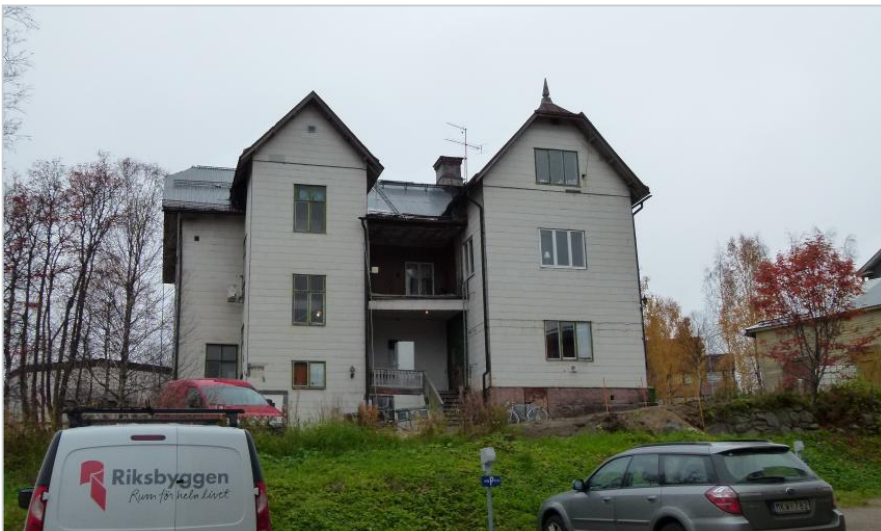
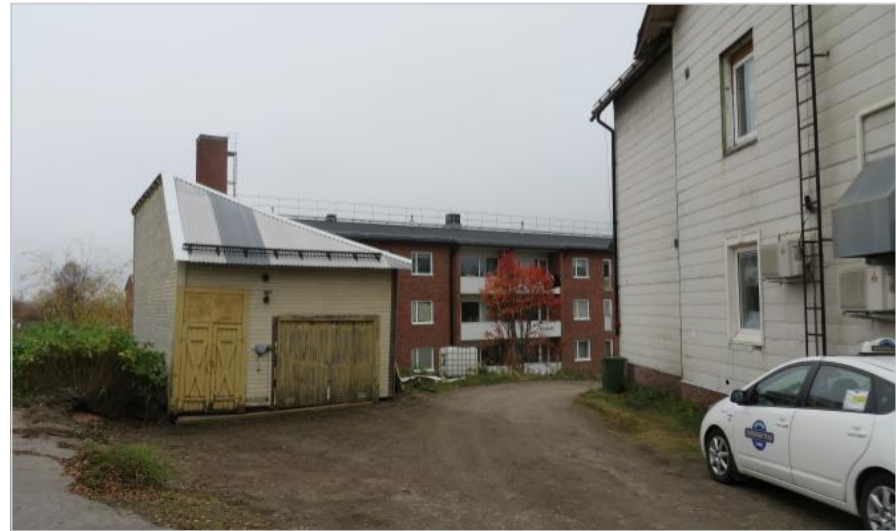
V132. Gällivarevägen 7

Lågt värde		Placering i området	Byggnaden	1902 och 1929
Beskrivning Huset är kraftigt ombyggt men har kvar sin bild mot gatan och känsla av stadskvarter med sina prång mot gårdssidan.		Placerad i korsningen Gällivarevägen-Tingvallsgatan i sydvästsluttning.	Butikshus med bostäder först uppfört 1902, tillbyggt 1929, ombyggt 1939 Eternitklätt bostads- och butikshus i 2½ våningar, belägen i lutande parti Tillbyggd in mot gården.	
Tolkning		Avspeglar genom sin miljö hur centrala Malmberget kunde se ut innan saneringen på 50-60-talen.	Representerar samhällets etableringsskede. Utryck för handelns funktion i samhället samt det privata bostadsbyggandet. Karakteristisk byggnadstyp.	
Viktiga karaktärsdrag att beakta		Gällivarevägen med sin centrala betydelse. Den svagt sluttande miljön	Representativ för samhällsfunktion samt årsring i samhällets bostadsbestånd. Byggnaden är genom eternitfasaden en representant för hur byggnader underhölls under 1900-talets mitt.

Alternativ	Nya förhållanden vid flytt	Vid eventuell flytt bör man försöka rekonstruera de förhållanden som rådde på den ursprungliga platsen. Viktigast är placeringen mot gatan och anpassningen i terrängen. Men anpassning måste troligen ske utifrån eventuell framtida användning. Relativt komplex byggnad så flytt kanske inte är helt realistiskt.	Fram till eventuell flytt bör enskilda byggnader underhållas i nuvarande skick. Relationen mellan olika bebyggelseenheter (flyttad, ny och befintlig) bör studeras. Kompletterande bebyggelse bör anpassas till karaktären i miljön genom volym, kulör och inpassning i terrängen utan att för den skull behöva ha likartat formspråk. De flyttade byggnadernas enskilda exteriöra karaktärer och funktioner ska behållas eller ett mer ursprungligt utseende rekonstrueras. Vid ändrad funktion ska en anpassning ske utifrån byggnadens egna förutsättningar och värde. Relativt komplex byggnad så flytt kanske inte är helt realistiskt.

Rivning	Miljön bör hållas värdad så länge den är synlig för allmänheten.	Fram till eventuell rivning bör enskilda byggnader underhållas i nuvarande skick exteriört så att de inte förslummar intrycket av området. Värdet försvinner vid rivning.	
	Dokumentation	Inte dokumenterad tidigare.	Inte dokumenterad tidigare.	
Rekommendation		Området berörs av avvecklingen inom de närmaste åren: Ur kulturhistorisk synpunkt behöver byggnaden inte ingå i urvalet för byggnader som flyttas trots att byggnaden har kvar sin ursprungliga utformning och tillkom under samhällets etableringsskede och utgör en del av Västra Malmbergets historia och karaktär som blir allt svårare att tyda om rivning blir aktuell. För områden med flyttad kulturhistoriskt värdefull bebyggelse bör detaljplan upprättas som säkerställer de värden man vill behålla. Före eventuell flytt eller rivning dokumenteras miljön och exteriören. Eventuell flytt eller rivning hanteras som lovående enligt PBL.

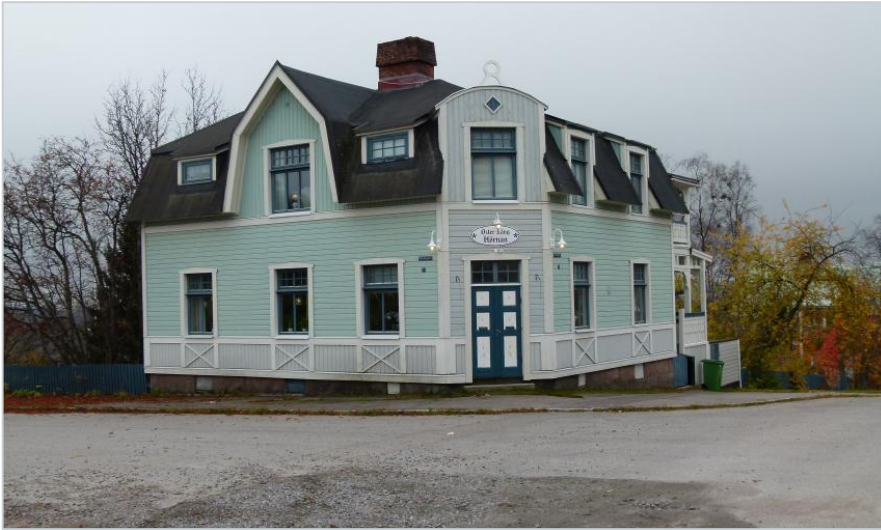
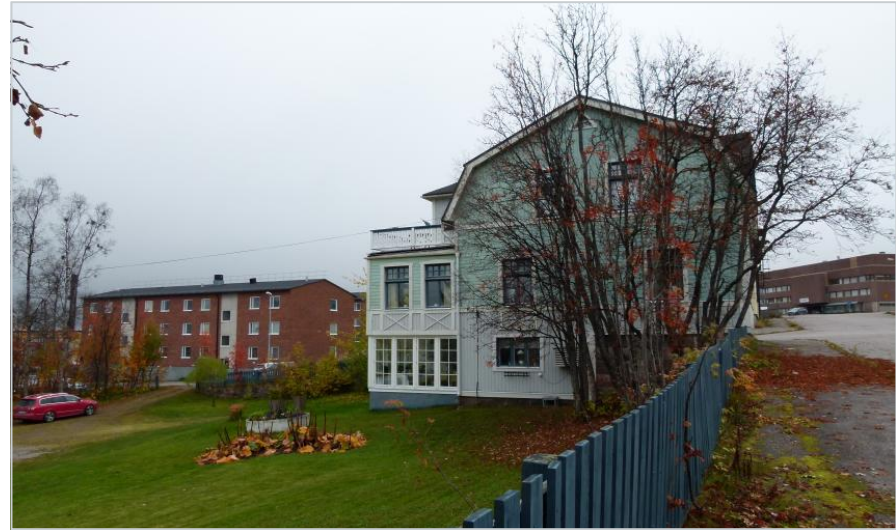
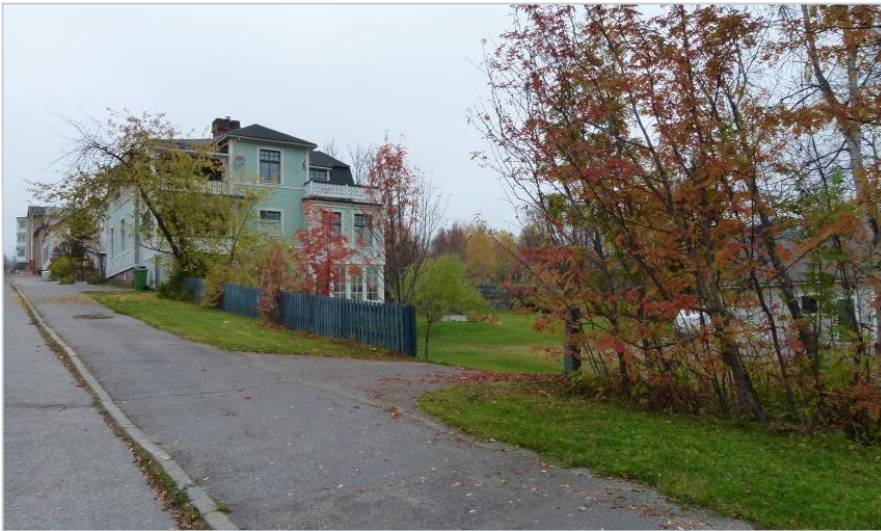
V133. Österlånggatan 6

Högt värde		Placering i området	Byggnaden	1911
Beskrivning Huset har kvar sin form, äldre detaljer och gårdsbild och är väl underhållet. Men är ombyggt.		Placerad mot utkanten av Västra Malmberget i korsningen Österlånggatan- Skolgatan.	Tillkomstår 1911, . Enbostadshus, tidigare blomsterhandel. 1½ våningar med liggande träpanel, stiliserade andreaskors under fönstren, med vindskupor och brutet sadeltak. Omfattningen av ombyggnaden är okänd.	
Tolkning		Avspeglar genom sin miljö hur centrala Malmberget kunde se ut innan saneringen på 50-60-talen.	Uttryck för handelsfunktion i samhället samt för det privata bostadsbyggandet i samhällets etableringsskede. Välbevarad och tidstypisk träarkitektur från samhällets etableringsskede.	
Viktiga karaktärsdrag att beakta		Närheten till Gällivarevägen med sin centrala betydelse. Den svagt sluttande och glesa miljön	Representativ för samhällsfunktion samt årsring i samhällets bostadsbestånd. Den omsorgsfulla träarkitekturen Vinkelbyggnad med ingång i hörnet.

Alternativ	Nya förhållanden vid flytt	Vid eventuell flytt bör man försöka rekonstruera de förhållanden som rådde på den ursprungliga platsen. Viktigast är anpassningen till terrängen och tomtstorleken. Tomten kan göras något mindre.	Fram till eventuell flytt bör enskilda byggnader underhållas i nuvarande skick. Relationen mellan olika bebyggelseenheter (flyttad, ny och befintlig) bör studeras. Kompletterande bebyggelse bör anpassas till karaktären i miljön genom volym, kulör och inpassning i terrängen utan att för den skull behöva ha likartat formspråk. De flyttade byggnadernas enskilda exteriöra karaktärer och funktioner ska behållas. Vid ändrad funktion ska en anpassning ske utifrån byggnadens egna förutsättningar och värde.	
	Rivning	Miljön bör hållas vårdad så länge den är synlig för allmänheten.	Fram till eventuell rivning bör enskilda byggnader underhållas i nuvarande skick exteriört så att de inte förslummar intrycket av området. Värdet försvinner vid rivning.

Dokumentation	Inte dokumenterad tidigare.	Inte dokumenterad tidigare.	
Rekommendation		Området berörs av avvecklingen inom de närmaste åren: Byggnaden kan ingå i urvalet för byggnader som är möjliga att flytta. Byggnaden har kvar sin ursprungliga form och utgör, trots ombyggnad, ett värde som representant för hur de tidigaste byggnaderna med omsorgsfull träarkitektur kunde se ut i Malmbergets centrum. För områden med flyttad kulturhistoriskt värdefull bebyggelse bör detaljplan upprättas som säkerställer de värden man vill behålla. Före eventuell flytt dokumenteras miljön. Om huset rivs är det önskvärt att det dokumenteras i miljön, exteriört och till planlösning och översiktligt interiört. Även tidigare utseende kan registreras om det är möjligt att hitta uppgifter. Eventuell flytt eller rivning hanteras som lovärende enligt PBL

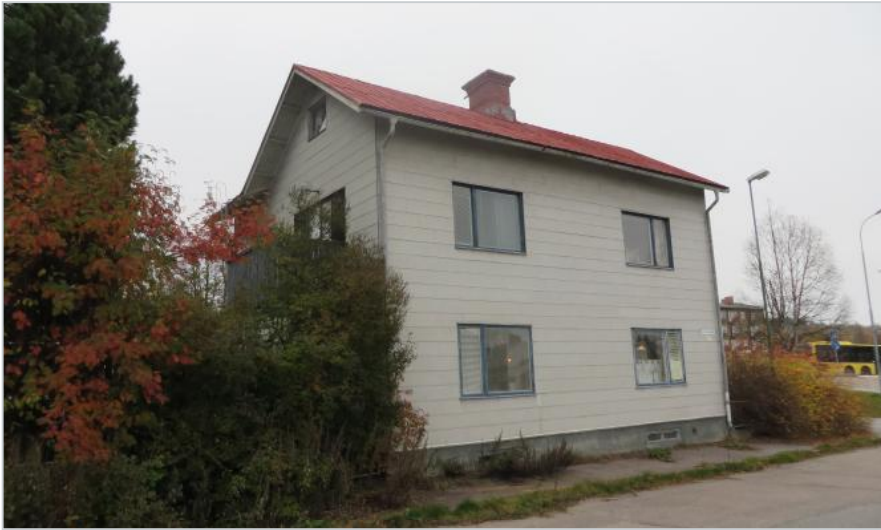
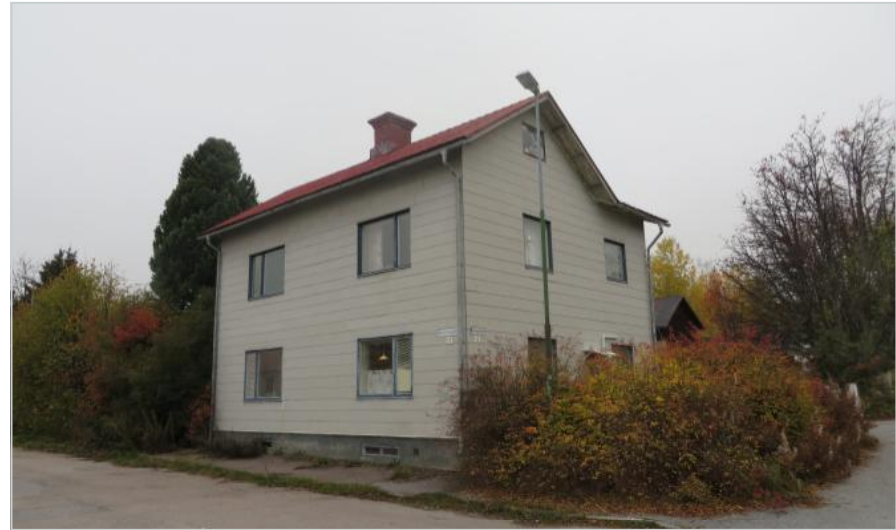
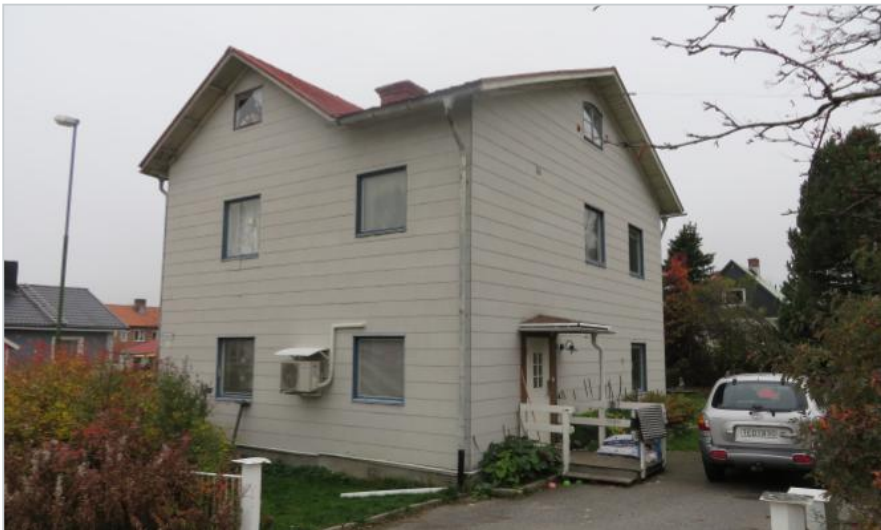
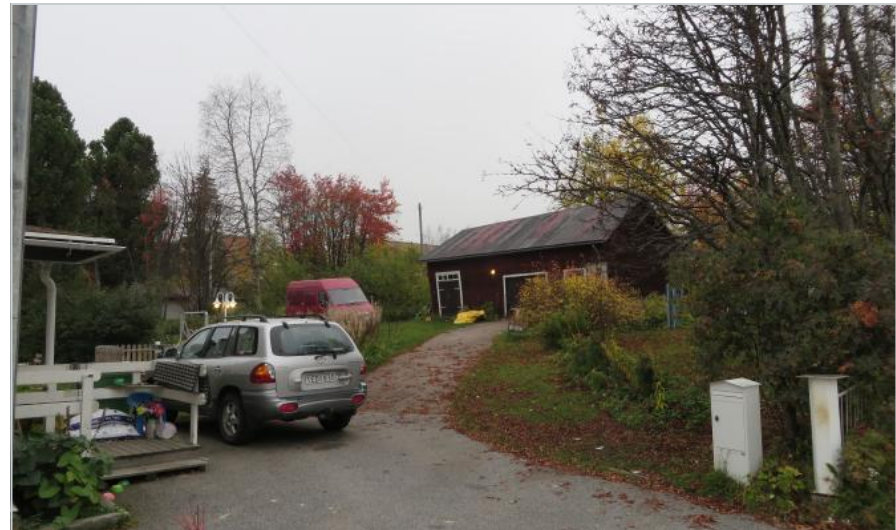
V145. Norra Kungsallén 17

Lågt värde	Placering i området	Byggnaden	1910-14
Beskrivning Kraftigt ombyggt men har kvar sin volym och fastighet.	Placerad vid gränsen till Västra Malmberget-området och Bäcknområdet i en svag sydvästslutning.	Uppfört 1910-14, tillbyggt 1930, ombyggt 1959 Enbostadshus i två våningar, klätt med eternit. Rödmålat gårdshus från uppförandetiden.	
Tolkning	Uttryck för det privata bostadbyggandet.	Uttryck för det privata bostadsbyggandet i samhällets etableringsskede.	
Viktiga karaktärsdrag att beakta	Gårdsbilden.	Kulturhistoriskt värdefullt som årsring i samhällets bostadsbestånd. Den senare tillkomna eternitfasaden. Byggnadens volym, takfall och centrala placering av skorstenen. Placerad nära gatan. Det ursprungliga gårdshuset	
Alternativ	Nya förhållanden vid flytt	Vid flyttning bör man försöka rekonstruera de förhållanden som rådde på den ursprungliga platsen Viktigast är placeringen av byggnaderna på tomten och tomtstorleken som dock kan minskas lite.	Fram till eventuell flytt bör enskilda byggnader underhållas i nuvarande skick. Relationen mellan olika bebyggelseenheter (flyttad, ny och befintlig) bör studeras. Kompletterande bebyggelse bör anpassas till karaktären i miljön genom volym, kulör och inpassning i terrängen utan att för den skull behöva ha likartat formspråk. De flyttade byggnadernas enskilda exteriöra karaktärer och funktioner ska behållas eller ett mer ursprungligt utseende rekonstrueras. Vid ändrad funktion ska en anpassning ske utifrån byggnadens egna förutsättningar och värde.

Rivning	Miljön bör hållas vårdad så länge den är synlig för allmänheten.	Fram till eventuell rivning bör enskilda byggnader underhållas i nuvarande skick exteriört så att de inte förslummar intrycket av området. Värdet försvinner vid rivning
	Dokumentation	Inte dokumenterad tidigare.	Inte dokumenterad tidigare.
Rekommendation	Området berörs av avvecklingen inom de närmaste åren: Byggnaden kan ingå i urvalet för byggnader som flyttas då den utgör en del av Västra Malmbergets och Bäcknområdets historia och karaktär. För områden med flyttad kulturhistoriskt värdefull bebyggelse bör detaljplan upprättas som säkerställer de värden man vill behålla. Före eventuell flytt eller rivning dokumenteras miljön. Eventuell flytt eller rivning hanteras som lovående enligt PBL.

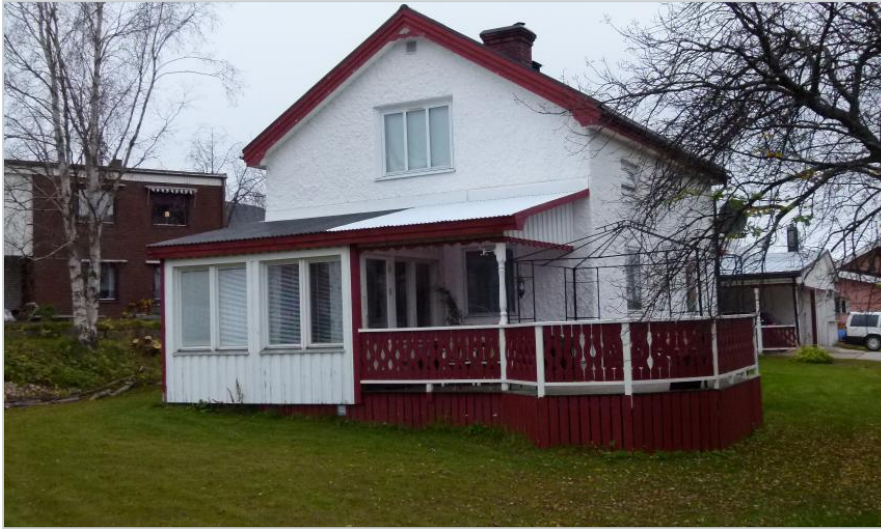
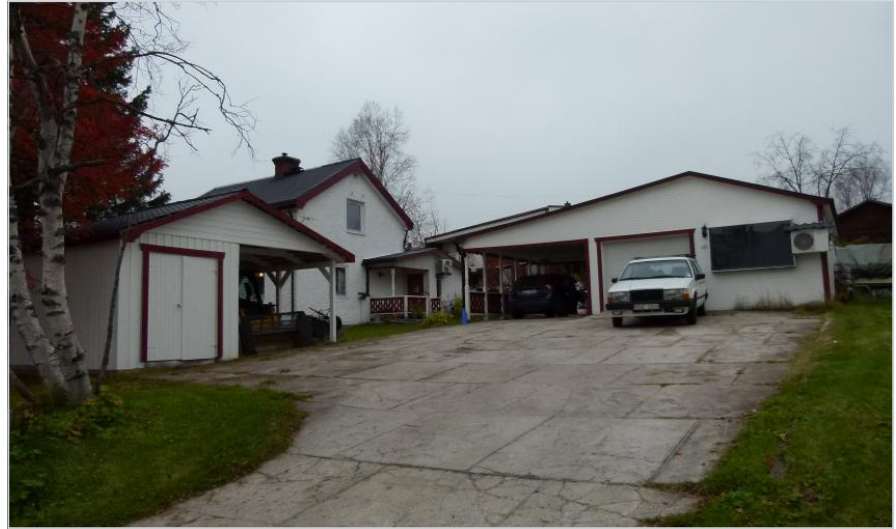
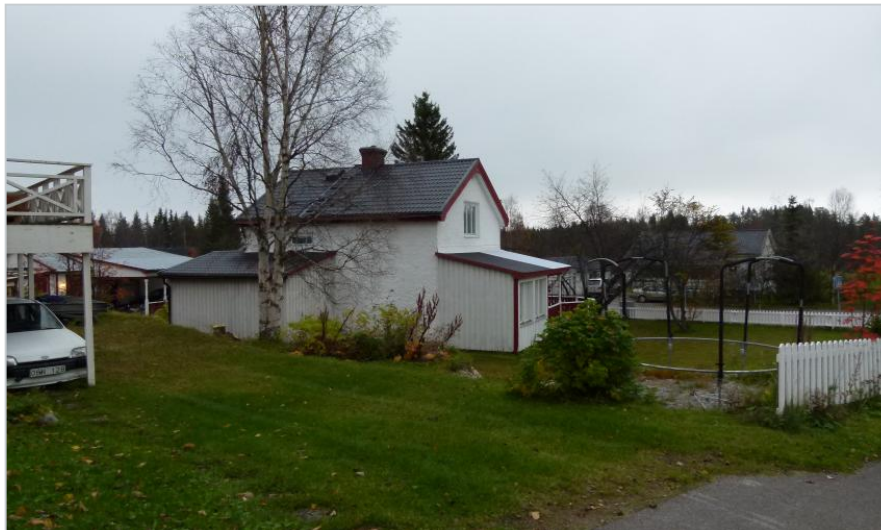
B108. Barongatan 13 inkl uthus

Måttliga värden	Placering i området	Byggnaden	1905-09
Beskrivning Bakon tillbyggnaderna döljer sig den ursprungliga byggnadskroppen och läget.	Placerad vid Bäckenumrådets södra gräns i hörnet av ett plant villaområde med raka gator och byggnader med varierad ålder.	Egnahem tillkommet 1905-1909. Fasaden putsades 1951. 1 ¾ våningar. Senare tillbyggd veranda och fastu och garage.	
Tolkning	Byggnadens något sneda placering från vägen vittnar om att det är äldre än nuvarande kvartersindelning och vägsträckning.	Uttryck för det privata bostadsbyggandet under samhällets etableringsskede.	
Viktiga karaktärsdrag att beakta	Det solitära tomtläget något indraget från vägen	Kulturhistoriskt värdefullt som en årsring i samhällets bostadsförsörjning. Tidstypisk utformning med sadeltak och symmetriskt placerade fönster.	
Alternativ	Nya förhållanden vid flytt	Vid eventuell flytt bör man försöka rekonstruera de förhållanden som rådde på den ursprungliga platsen. Viktigast är placeringen på tomten. Bör placeras i hörnet av en gatukorsning, något indragen i vinkel från gatan	Fram till eventuell flytt bör enskilda byggnader underhållas i nuvarande skick. Uthus bör flyttas med och relationen mellan olika bebyggelseenheter (flyttad, ny och befintlig) bör studeras. Flyttade byggnaders enskilda exteriöra karaktärer och funktioner bör behållas. Vid ändrad funktion bör en anpassning ske utifrån byggnadens egna förutsättningar och värde. Enskild byggnad vilket innebär större frihet vid val av plats men gärna i samband med annan likvärdig bebyggelse från samma tid.

Rivning	Miljön bör hållas vårdad så länge den är synlig för allmänheten.	Fram till eventuell rivning bör enskilda byggnader underhållas i nuvarande skick exteriört så att de inte förslummar intrycket av området. Värdet försvinner vid rivning.
	Dokumentation	Inte dokumenterad tidigare.	Inte dokumenterad tidigare. En dokumentation bevarar bilden av byggnaden.
Rekommendation	Området berörs först av avvecklingen inom en längre tidsram: Detaljplan alt byggnadsordning kan tas fram, som karaktäriserar kulturvärdena och ger rekommendationer för hur dessa skall förvaltas fram till avveckling. När avveckling blir aktuell kan byggnaden ingå i urvalet för byggnader som är möjliga att flytta. Den tillkom under samhällets etableringsskede och utgör en del av bostadsområdets historia och karaktär som blir svårare att tyda om rivning blir aktuell. För områden med flyttad kulturhistoriskt värdefull bebyggelse bör detaljplan upprättas som säkerställer de värden man vill behålla. Före eventuell flytt dokumenteras miljön. Om huset rivs kan det dokumenteras i miljön och exteriört. Flytt och rivning hanteras som lovående enligt PBL

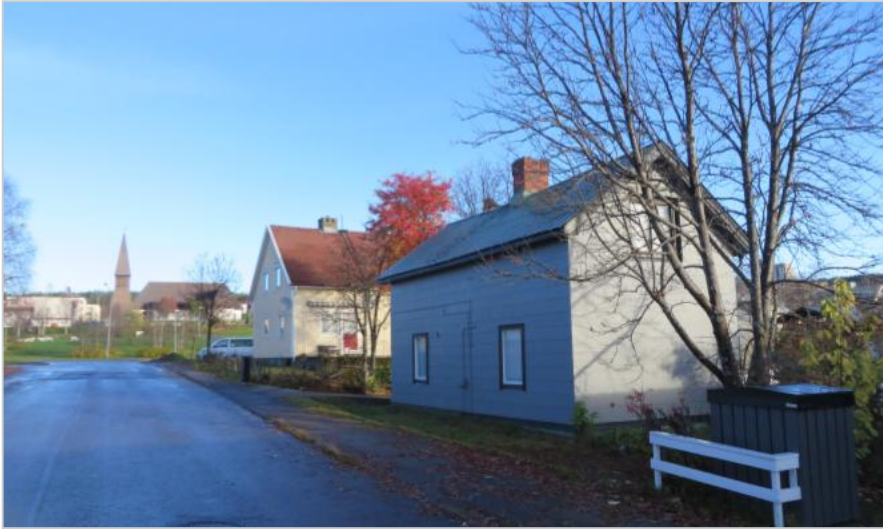
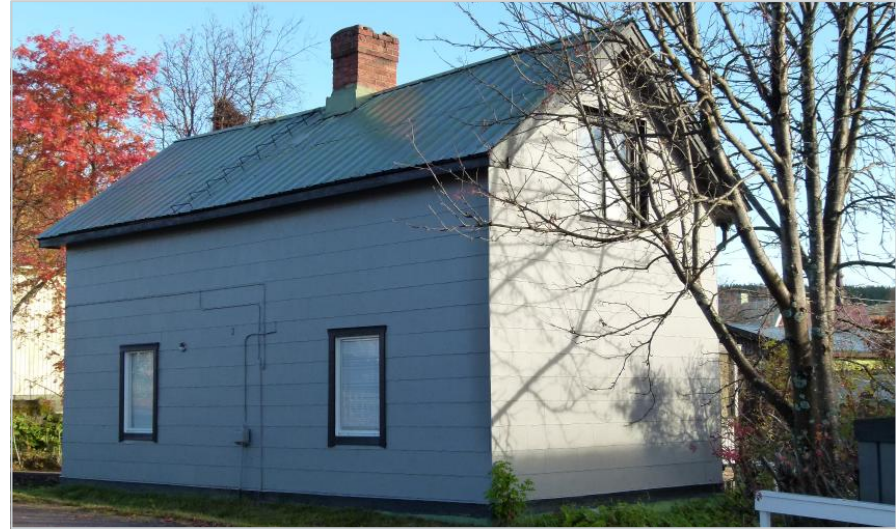
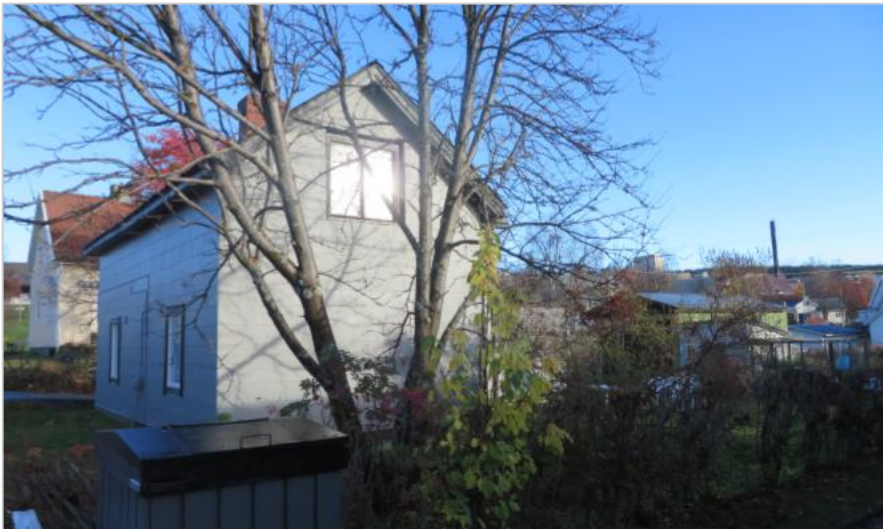
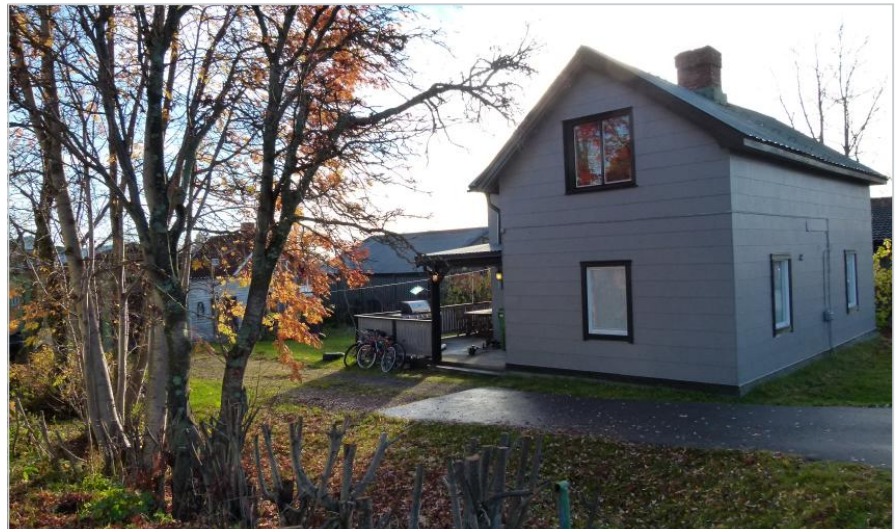
B109. Grevgatan 3			
Låga värden	Placering i terrängen	Byggnaden	1900-04
Beskrivning Kraftigt ombyggt men har i stort sett kvar sin volym.	Placerad i mitten av Bäckenumrådet och dess äldre delar på den svagt sydsluttande Grevegatan.	Egnahem byggt 1900-1904, garaget byggdes 1942. 1 ¾ våningar med eternitfasad.	
Tolkning	Grevegatan går idag i direkt siktlinje mot Malmbergets kyrka.	Uttryck för det privata bostadsbyggandet under samhällets etableringsskede.	
Viktiga karaktärsdrag att beakta	Rak sluttande gata	Kulturhistoriskt värdefullt som en årsring i samhällets bostadsförsörjning. Tidstypisk utformning med sadeltak, symmetriskt placerade fönster och den senare tillkomna eternitfasaden. Glest placerad från övriga hus Placerad nära gatan Värde som representant för hur äldre byggnader förändrats genom tiden och en småskalig bebyggelse inom tätorten som inte förekommer längre	
Alternativ	Nya förhållanden vid flytt	Vid eventuell flytt bör man försöka rekonstruera de förhållanden som rådde på den ursprungliga platsen. Viktigast är placeringen på tomten och placering i sammanhang med annan småhusbebyggelse.	Fram till eventuell flytt bör enskilda byggnader underhållas i nuvarande skick. Uthus bör flyttas med och relationen mellan olika bebyggelseenheter (flyttad, ny och befintlig) bör studeras. De flyttade byggnadernas enskilda exteriöra karaktärer och funktioner ska behållas eller ett mer ursprungligt utseende rekonstrueras. Vid ändrad funktion ska en anpassning ske utifrån byggnadens egna förutsättningar och värde. Enskild byggnad vilket innebär större frihet vid val av plats men gärna i samband med annan likvärdig bebyggelse. Kulturhistoriskt värde kan tillvaratas genom flyttning, främst om det placeras bland liknande bebyggelse från samma tid.

Rivning	Miljön bör hållas vårdad så länge den är synlig för allmänheten.	Fram till eventuell rivning bör enskilda byggnader underhållas i nuvarande skick exteriört så att de inte förslummar intrycket av området. Värdet försvinner vid rivning.
	Dokumentation	Inte dokumenterad tidigare.	Inte dokumenterad tidigare.
Rekommendation	Området berörs först av avvecklingen inom en längre tidsram: Fram till avvecklingen bör huset underhållas exteriört så att det inte förslummar intrycket av området. Ur kulturhistorisk synvinkel finns inget behov av att byggnaden ingår i urvalet för byggnader som flyttas fast byggnaden har kvar sin ursprungliga form och placering och tillkom under samhällets etableringsskede. För områden med flyttad kulturhistoriskt värdefull bebyggelse bör detaljplan upprättas som säkerställer de värden man vill behålla. Före eventuell flytt eller rivning dokumenteras miljön. Flytt och rivning hanteras som lovärende enligt PBL

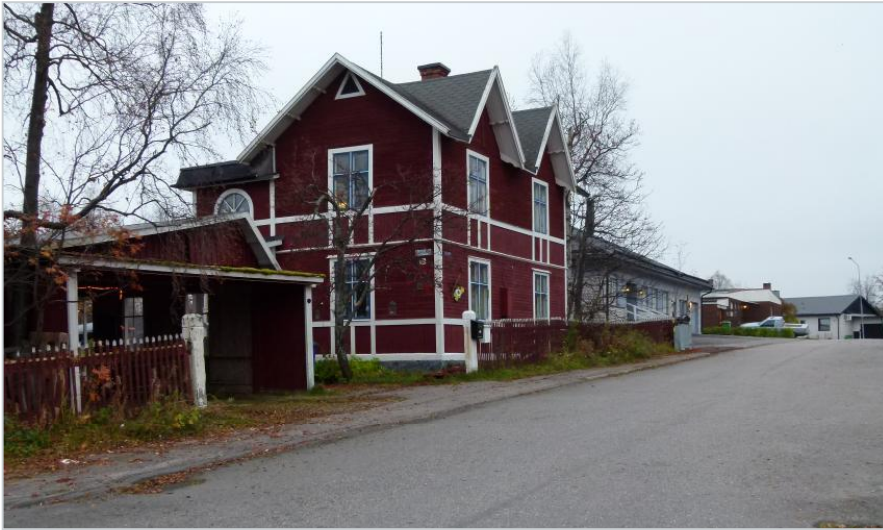
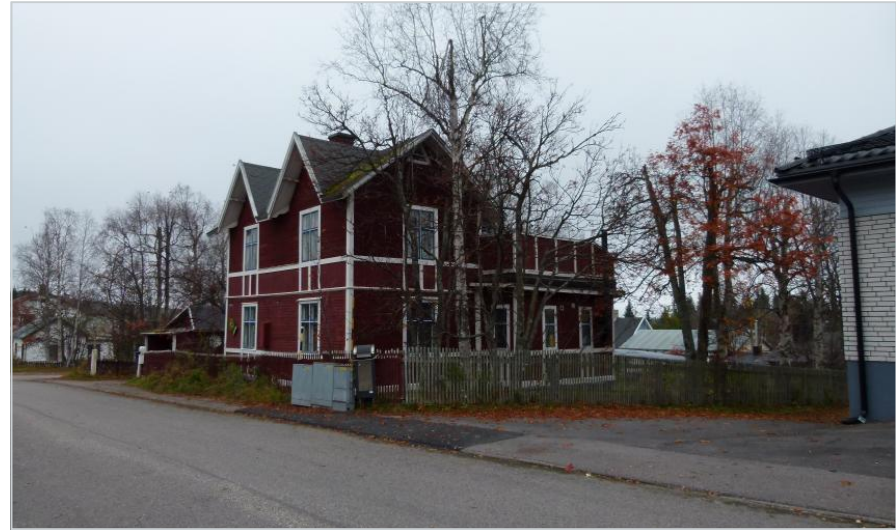
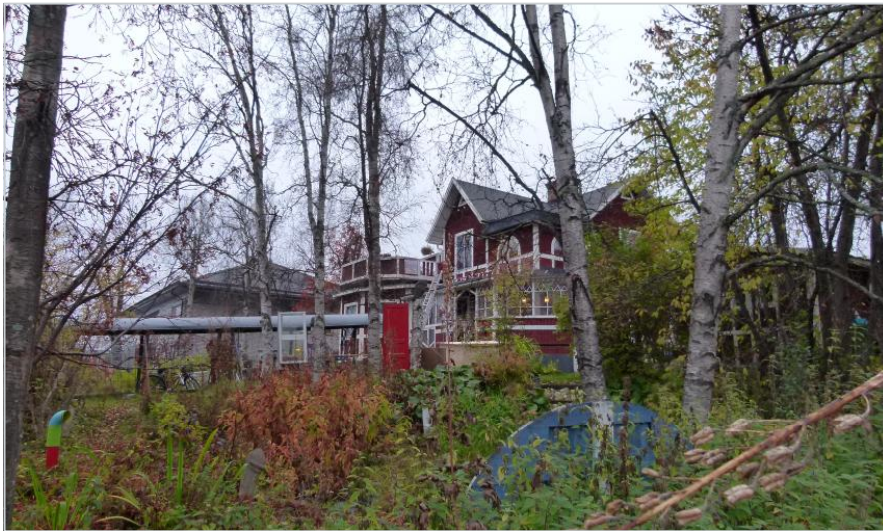
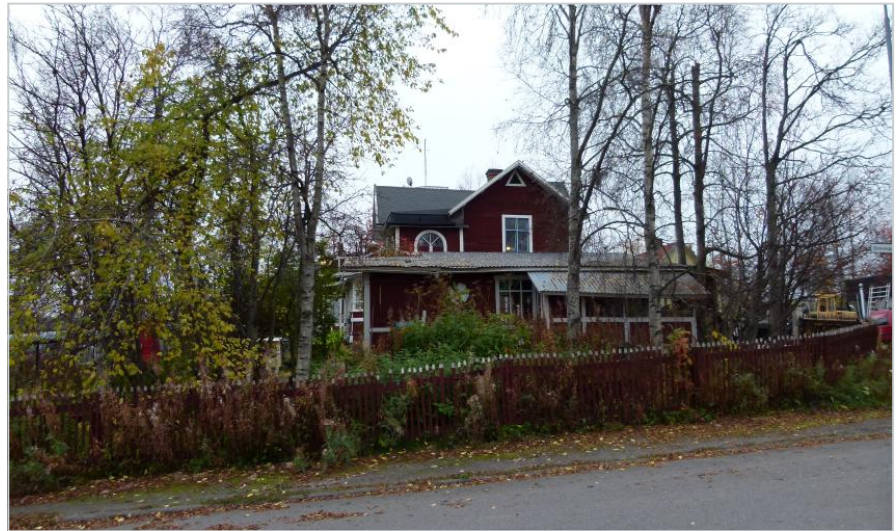
B111. Smålandsgatan 6

Högt värde		Placering i terrängen	Byggnaden	1904
Beskrivning Oklart om huset är original eller ombyggt.		I södra hörnet av Smålandsgatan och Grevegatan Gårdsmiljö med karaktäristiskt spjälstaket och uthus.	Uppfört 1904. Ritad och uppförd av byggmästaren J.A. Eklöv, som byggde många hus under samhällets etableringsskede. Trähus i två våningar, stadsmässig arkitektur med frontspiser	
Tolkning		Byggnad med omsorgsfullt formspråk, uppförd vid vägkorsning vilket gör den synlig från flera håll.	Uttryck för det privata bostadsbyggandet under samhällets etableringsskede.	
Viktiga karaktärsdrag att beakta		Den flacka terrängen Raka gator Spjälstaketet.	Kulturhistoriskt värdefullt som en årsring i samhällets bostadsförsörjning. Tidstypisk arkitektur. De vitmålade fodren och väningsbanden under fönstren. Arkitekturhistoriskt intressant genom att byggmästaren är känd.	
Alternativ	Nya förhållanden vid flytt	Vid eventuell flytt av husen bör man försöka re-konstruera de förhållanden som rådde på den ursprungliga platsen. Viktigast är placeringen på tomten och storleken på den. Tomten kan dock minskas något.	Fram till eventuell flytt bör enskilda byggnader underhållas i nuvarande skick. Uthus bör flyttas med och relationen mellan olika bebyggelseenheter (flyttad, ny och befintlig) bör studeras. De flyttade byggnadernas enskilda exteriöra karaktärer och funktioner ska behållas. Vid ändrad funktion ska en anpassning ske utifrån byggnadens egna förutsättningar och värde. Beakta detaljer de utgör en viktig del av karaktären. Enkild byggnad vilket innebär större frihet vid val av plats. Kulturhistoriskt värde kan tillvaratas genom flyttning, främst om det placeras bland bebyggelse liknande den i grannskapet nu. Önskvärt att huset flyttas tillsammans med uthus, till en miljö med liknande kvartersstruktur.

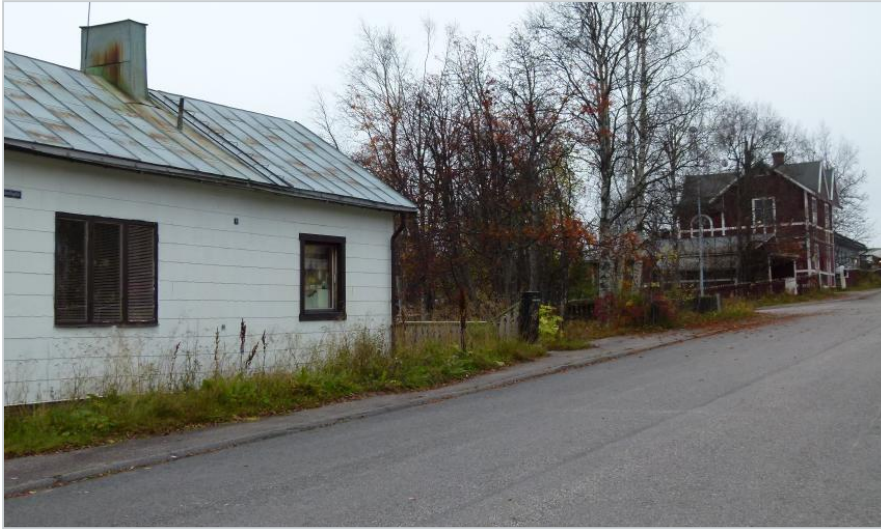
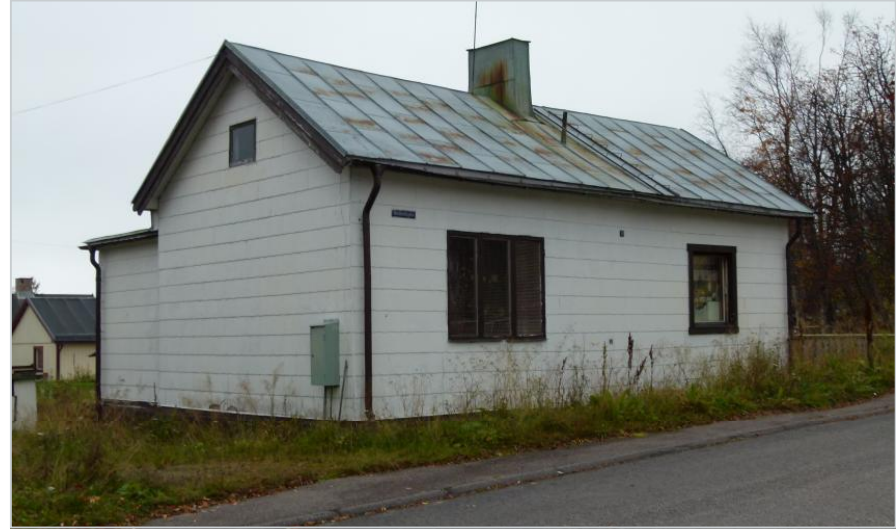
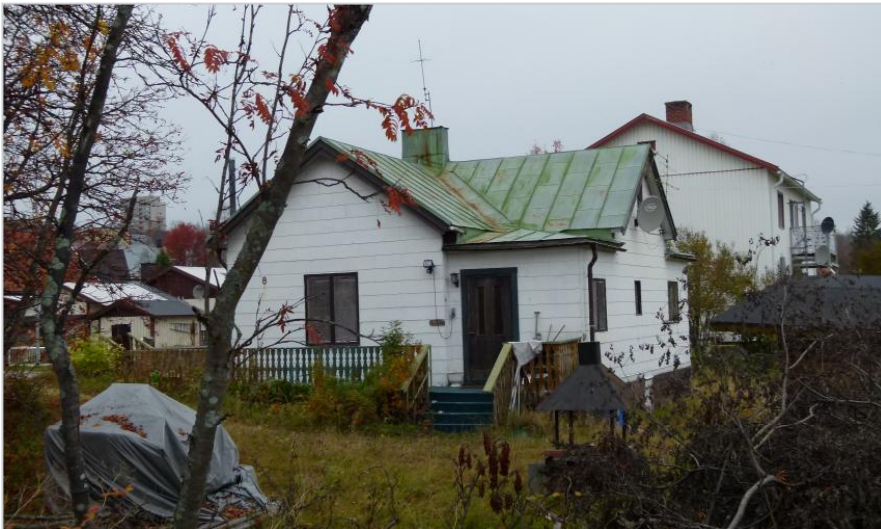
B112. Smålandsgatan 8			
Lågt värde	Placering i terrängen	Byggnaden	1912
Beskrivning Kraftigt ombyggt. Har kvar sin volym.	I östra hörnet av Smålandsgatan och Grevegatan	Egnahem byggt 1912, garage tillkom 1975. En våning med eternitfasad.	
Tolkning	Byggnad uppförd vid vägkorsning vilket gör den synlig från flera håll.	Uttryck för det privata bostadsbyggandet under samhällets etableringsskede.	
Viktiga karaktärsdrag att beakta	Den flacka terrängen Raka gator Byggnadens placering på tomten	Kulturhistoriskt värdefullt som en årsring i samhällets bostadsförsörjning. Tidstypisk utformning med vinkelbyggnad och fastu mot tomtens baksida. Den senare tillkomna eternitfasaden. Byggnadens volym och takfall och placering av skorsten. Placerad nära gatan.	
Alternativ	Nya förhållanden vid flytt	Vid eventuell flytt av husen bör man försöka rekonstruera de förhållanden som rådde på den ursprungliga platsen. Viktigast är placeringen på tomten.	Fram till eventuell flytt bör enskilda byggnader underhållas i nuvarande skick. Uthus bör flyttas med och relationen mellan olika bebyggelseenheter (flyttad, ny och befintlig) bör studeras. De flyttade byggnadernas enskilda exteriöra karaktärer och funktioner ska behållas eller ett mer ursprungligt utseende rekonstrueras. Vid ändrad funktion ska en anpassning ske utifrån byggnadens egna förutsättningar och värde. Enskild byggnad vilket innebär större frihet vid val av plats men gärna i samband med annan bebyggelse i samma skala som befintlig. Byggnaden är en av flera byggnader i området med liknande utformning och härkomst.

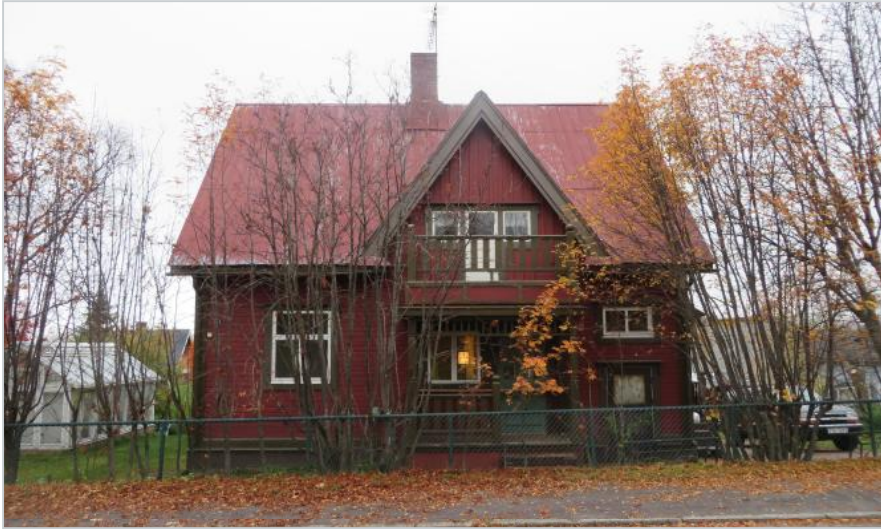
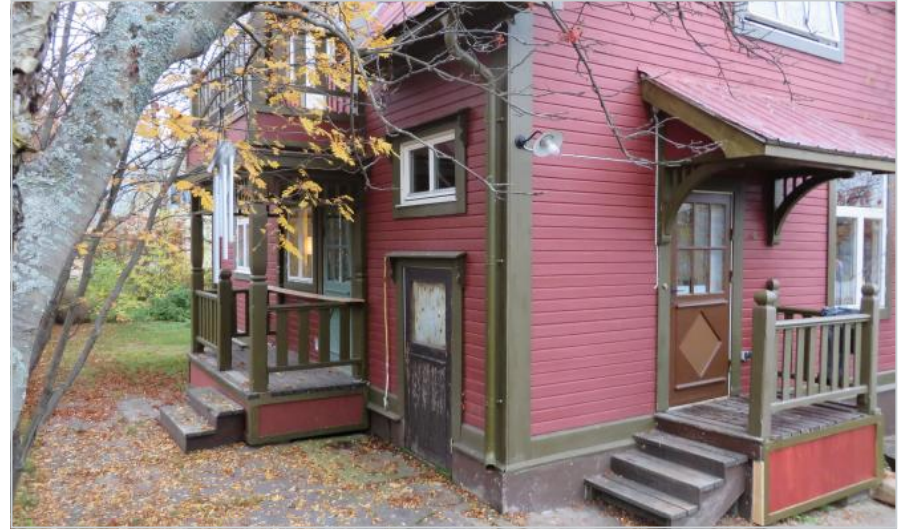
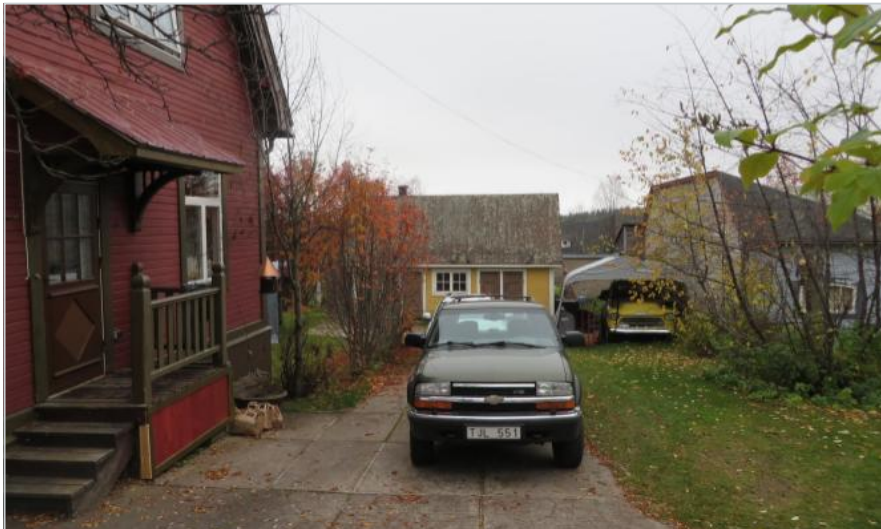
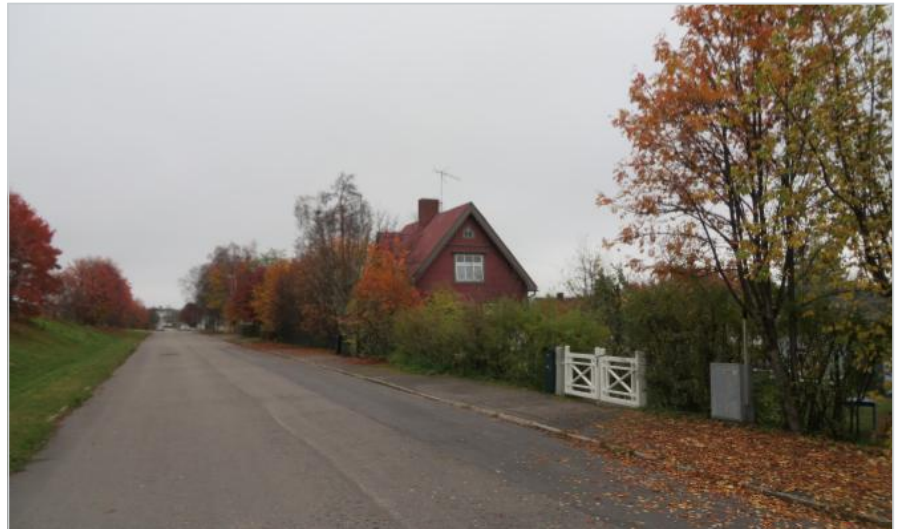
B114. Södra Kungsallén 4 inkl uthus. Kv Kråkan			
Högt värde	Placering i området	Byggnaden	1913
Beskrivning Mycket av ursprunglig karaktär bevarad.	Placerad på norra Bäckén i kvarteret Kråkan. Kvarteret Kråkan är ett egnahems-bostadsområde som byggdes upp av LKAB 1913 och såldes till anställda med fördelaktiga lån.	Egnahemsvilla uppförd 1913. 1½ våningar, med rödmålad pannplåt, liggande träpanel, senare tillkomna korspostfönster och svarvade träpelare. Träpanelen är bemålad i röd färg, hörnlistor och foder är bemålade i jordgrön färg.	
Tolkning	Byggnaderna i kvarteret har en omsorgsfull nationalromantisk utformning med svarvade trädetaljer och panelarkitektur.	Uttryck för bolagets engagemang i den privata bostadsförsörjningen under samhällets etableringsskede med omsorgsfull utformning och arkitektoniska särdrag. Avspeglar LKAB:s aktiva stödande av de anställdas egnahemsbyggande. Byggnadens utformning avspeglar bolagssamhällets hierarkiska struktur och livsvillkoren för olika sociala grupper, där byggnaderna i kvarteret Kråkan förmodligen tillhörde det övre skiktet.

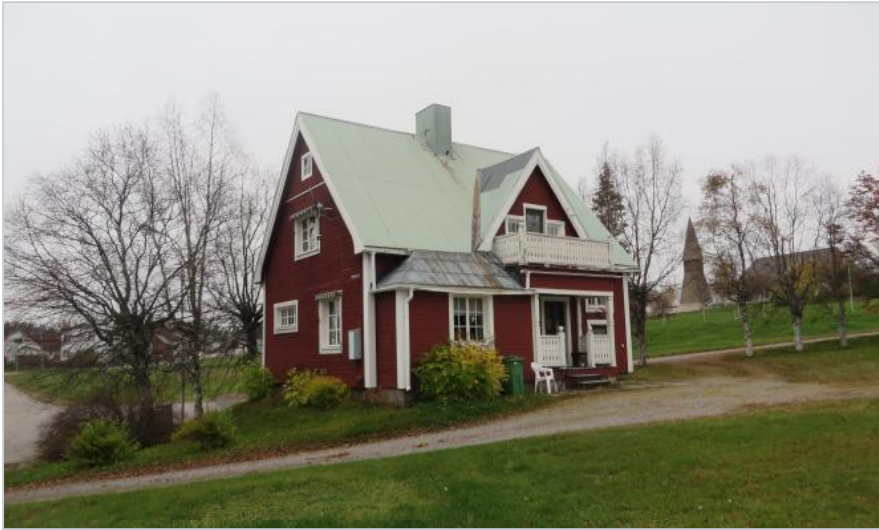
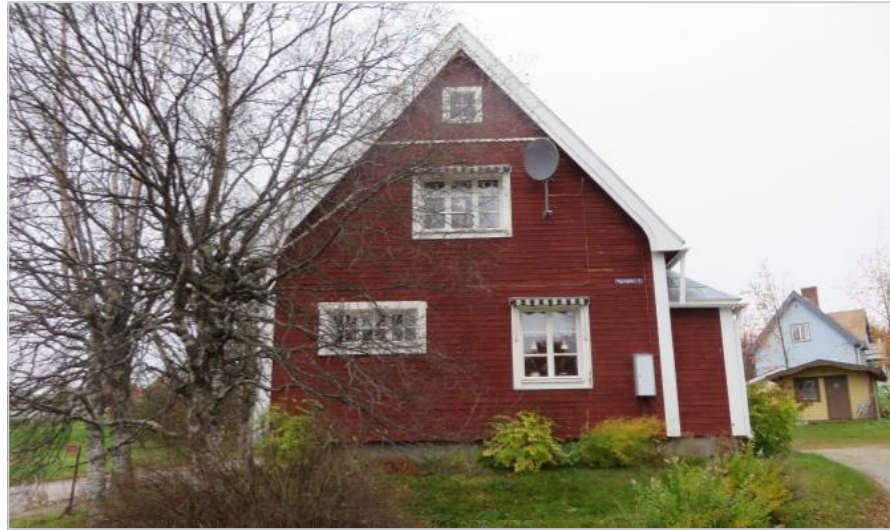
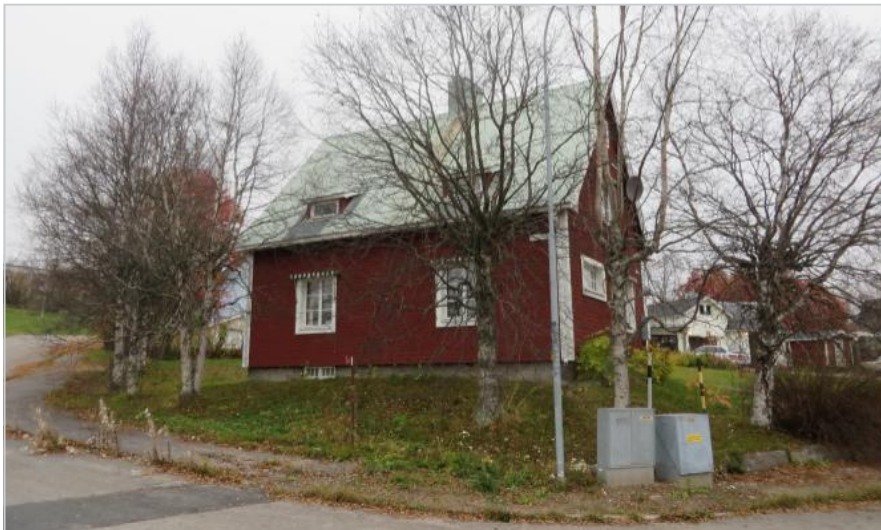
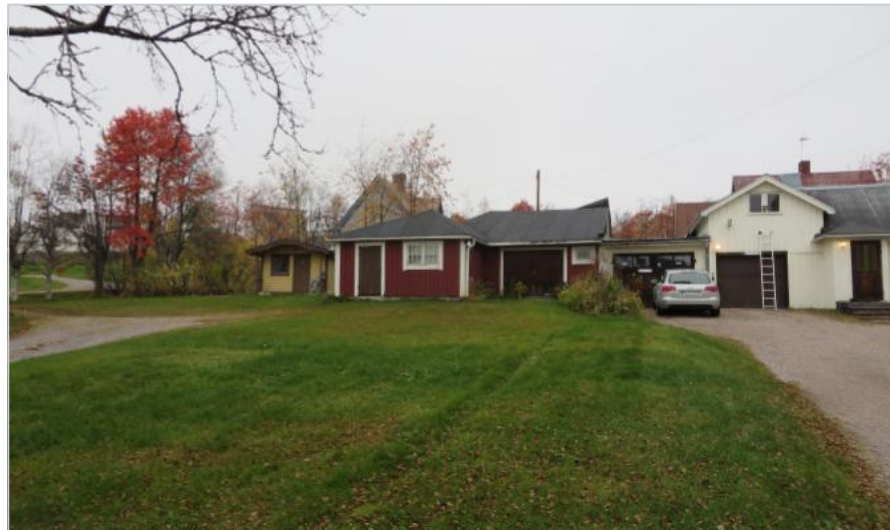
B117. Tegnérgatan 1 inkl uthus. Kv Kråkan

Högt värde		Placering i området	Byggnaden	1914
Beskrivning Mycket av ursprunglig karaktär bevarad.		Placerad vid korsning på norra Bäckén i kvarteret Kråkan. Kvarteret Kråkan är ett egnahems-bostadsområde som byggdes upp av LKAB 1913 och såldes till anställda med fördelaktiga lån.	Egnahemsvilla uppförd 1914 1 ½ våningar, med rödmålade liggande panel, vitmålade lister och foder. Brant sluttande sadeltak i ljusgrön plåt. Senare tillkomna fönster och svarvade träracken. Bredvid farstun en tillbyggd del från 1921. Ett uthus med tillbyggt garage.	
Tolkning		Byggnaderna i kvarteret har en omsorgsfull nationalromantisk utformning med svarvade trädetaljer och panelarkitektur.	Byggnaden har genomgått förändringar såsom bytta fönster men har kvar sin ursprungliga karaktär. Avspeglar LKAB:s aktiva stödjande av de anställdas egnahemsbyggande. Byggnadens utformning avspeglar bolagssamhällets hierarkiska struktur och livsvillkoren för olika sociala grupper, där byggnaderna i kvarteret Kråkan förmodligen tillhörde det övre skiktet.

Viktiga karaktärsdrag att beakta		Tomtindelningen och förhållandet till närliggande uthus och byggnader. Hur gatan har siktlinjer mot Malmbergets kyrka.	Arkitektoniska och estetiska värden. Ett av exemplen på kvarteret Kråkans omsorgsfulla nationalromantiska villor. Sadeltak med brant vinkel. Svarvade balkongpelare Den rödmålade liggande träpanelen.	
Alternativ	Nya förhållanden vid flytt	Vid eventuell flytt av husen bör man försöka rekonstruera de förhållanden som rådde på den ursprungliga platsen. Viktigast är kvartersstrukturen och husets placering på tomten Detta gäller även för uthusen. Detta gäller även för uthusen. För byggnaderna på kv Kråkan som idag är ett sammanhållet kvarter med den ursprungliga tomtindelningen kvar bör även denna återskapas.	Fram till eventuell flytt bör enskilda byggnader underhållas i nuvarande skick. Uthus bör flyttas med och relationen mellan olika bebyggelseenheter (flyttad, ny och befintlig) bör studeras. Kompletterande bebyggelse bör anpassas till karaktären i miljön genom volym, kulör och inpassning i terrängen utan att för den skull behöva ha den gamla bebyggelsens formspråk. De flyttade byggnadernas enskilda exteriöra karaktärer och funktioner ska behållas. Vid ändrad funktion ska en anpassning ske utifrån byggnadens egna förutsättningar och värde. Beakta detaljer då de utgör en viktig del av karaktären. Grundläggningsprincipen för de olika byggnaderna ska bevaras.

Rivning	Miljön bör hållas vårdad så länge den är synlig för allmänheten.	Fram till eventuell rivning bör enskilda byggnader underhållas i nuvarande skick exteriört så att de inte förslummar intrycket av området. Värdet försvinner vid rivning.	
	Dokumentation	Inte dokumenterad tidigare.	Inte dokumenterad tidigare.	
Rekommendation		Området berörs först av avvecklingen inom en längre tidsram. Men B113-117 kommer att hamna nära avvecklade områden: Det är önskvärt att detaljplan alt byggnadsordning tas fram som karaktäriserar kulturvärdena och ger rekommendationer för hur dessa skall förvaltas fram till avveckling. När avveckling blir aktuell är det önskvärt att byggnaden ingår i urvalet för byggnader som flyttas. Byggnaden bör isåfall flyttas i grupp tillsammans med 113-116, 118 - 120 från kvarteret Kråkan och bilda nytt kvarter. Minst de 4 byggnaderna med högt värde bör värderas att flyttas och ingå i nytt kvarter med 8 tomter. För områden med flyttad kulturhistoriskt värdefull bebyggelse bör detaljplan upprättas som säkerställer de värden man vill behålla. Före eventuell flytt dokumenteras miljön. Om huset rivs är det önskvärt att det dokumenteras i miljön, exteriört och till planlösning och översiktligt interiört. Även tidigare utseende kan registreras om det är möjligt att hitta uppgifter. Flytt och rivning hanteras som lovärende enligt PBL
